Evaluation du patrimoine des ouvrages d'irrigation

Projet INCO-WADEMED
Actes du Séminaire
Modernisation de l'Agriculture Irriguée
Rabat, du 19 au 23 avril 2004

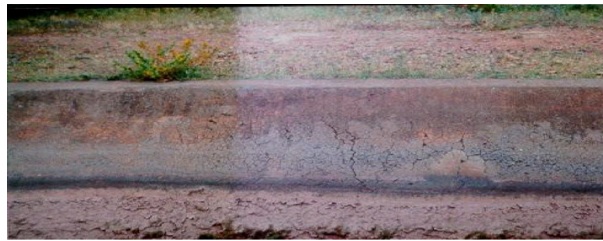
FIG. 1 – Faïencage de la couche supérieure du revêtement d'un canal rectangulaire, classes B ou C.

Imperméabilisation des parements L'imperméabilisation des parements est un traitement permettant d'empêcher le cheminement de l'eau dans un revêtement faïencé ou microfissuré ou à la limite atteint d'une efflorescence. Il est recommandé d'utiliser un revêtement à base de liant hydraulique constitué essentiellement d'un enduit traditionnel élaboré sur le chantier.

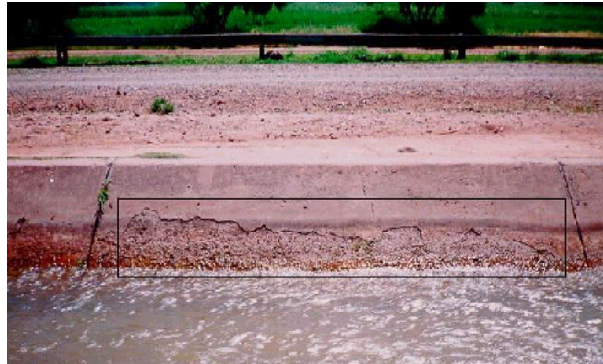
FIG. 2 – Ecaillage en zone de marnage, avec des petits cratères dans la partie supérieure du revêtement d'un canal trapézoïdal, classe D1.

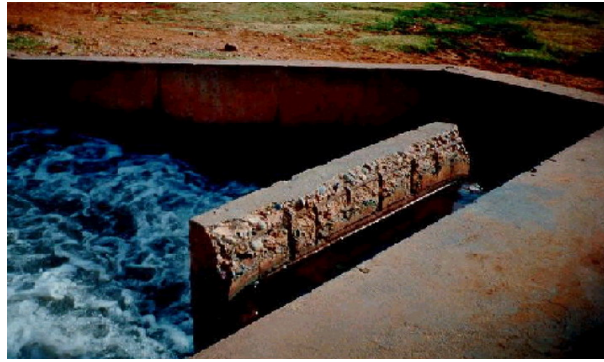
FIG. 4 – Eclatement du béton suite au développement de rouille expansive résultant de la corrosion des armatures d'un ouvrage de prise sur le canal, classe E.

La préparation de la surface pour traiter les parties atteintes de corrosion comprend les étapes suivantes :

les parties décollées sonnant creux sont éliminées à la massette et au burin et les armatures bien dégagées ;

il faut alors procéder à un sablage général des surfaces concernées par les travaux et en particulier les armatures visibles ;

la procédure de ragréage comprend deux étapes :

les aciers sablés sont passivés au pinceau à l'aide d'un inhibiteur de corrosion ;

la zone à recharger est alors humidifiée puis enduite sur 1 à 2 mm d'épaisseur d'une barbotine d'adhérence de protection extérieure.

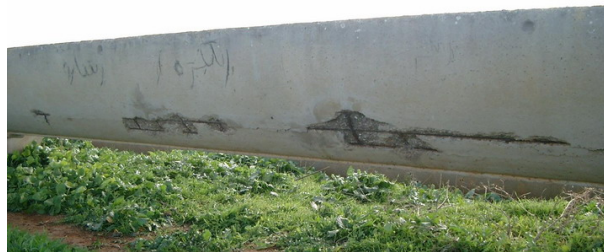
FIG. 5 – Décollement de la paroi extérieure d'un canal semi-circulaire à la suite d'une corrosion de l'acier très prononcée, classes D2 ou E.

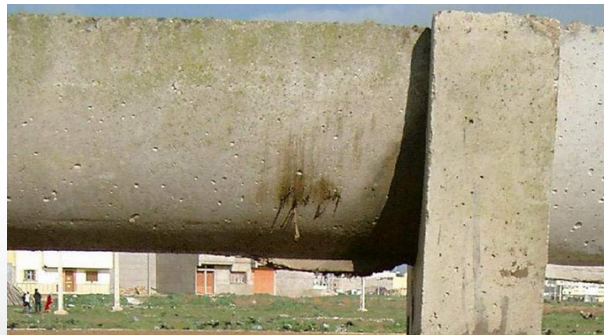
FIG. 6 – Mauvais état de surface, classe B.

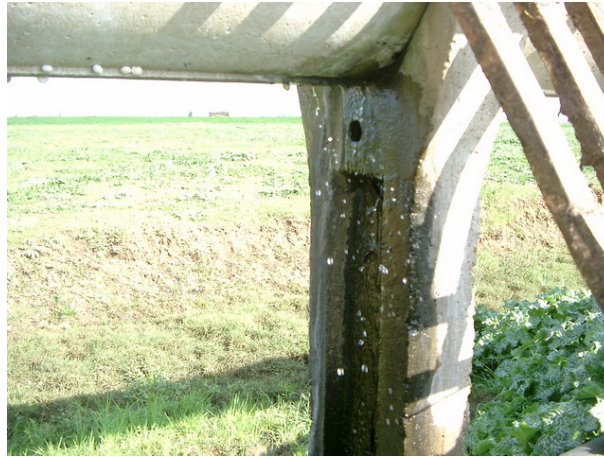
FIG. 7 – Joint détérioré avec fuites, classe E.

Le traitement des joints comporte trois opérations essentielles : l'enlèvement des mauvaises herbes installées sur la matière des joints, la réparation des lèvres, et enfin le traitement de la matière du joint proprement dit.

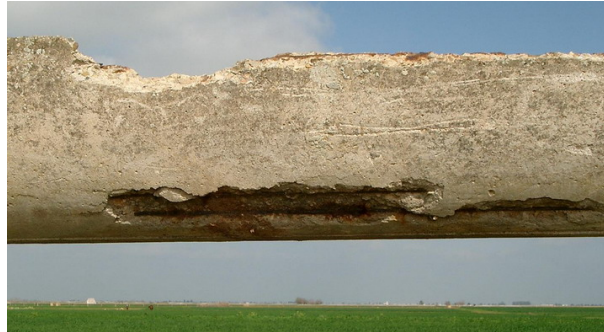
FIG. 9 – Abrasion profonde, érosion intense et lèvres cassées, classe F.

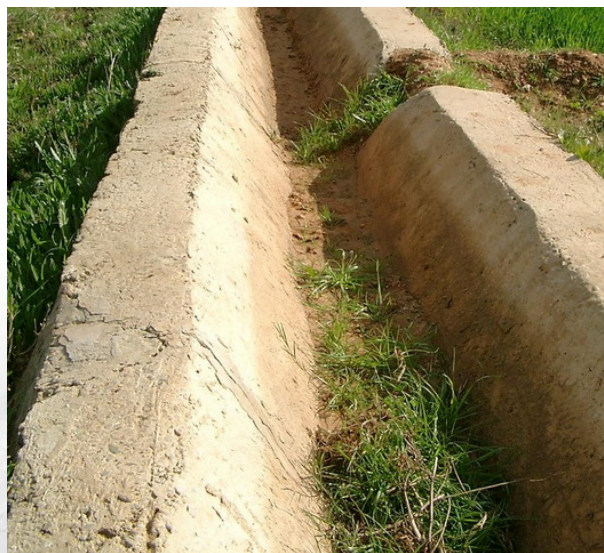
FIG. 10 – Développement de végétation, classe C.
